Palazzo Vecchio – Sala degli Elementi

Completamento del Restauro del soffitto ligneo decorato e dipinto su tavole

Stato dei lavori al novembre 2018

Palazzo Vecchio, novembre 2018

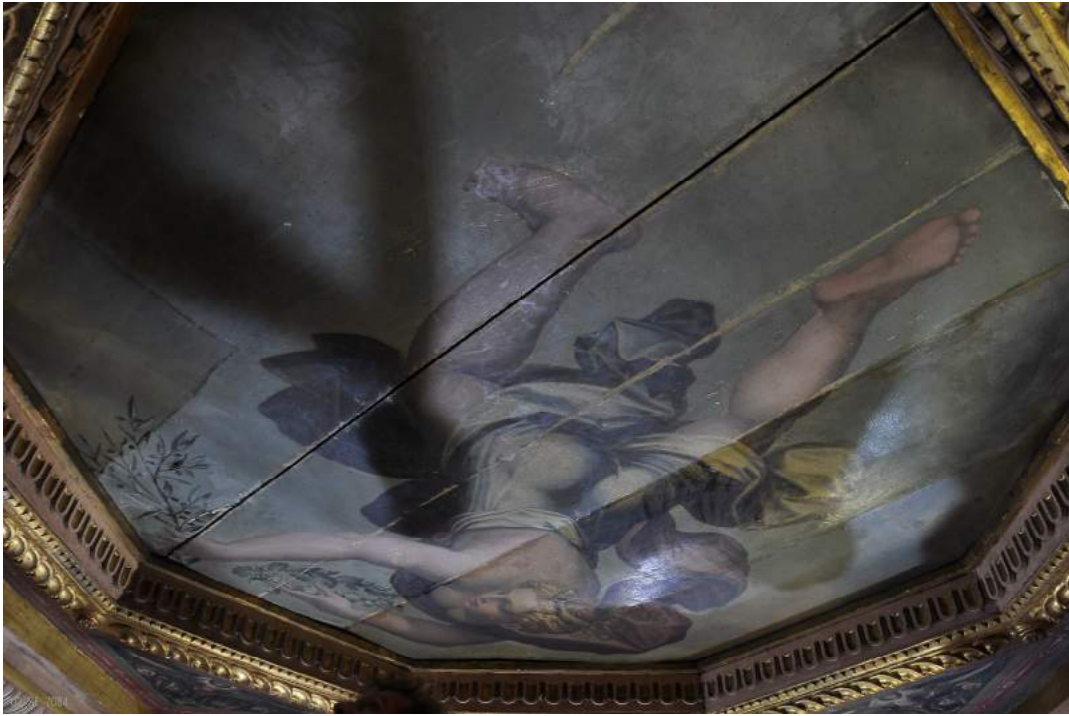
tavola rappresentante "la Pace" prima della pulitura

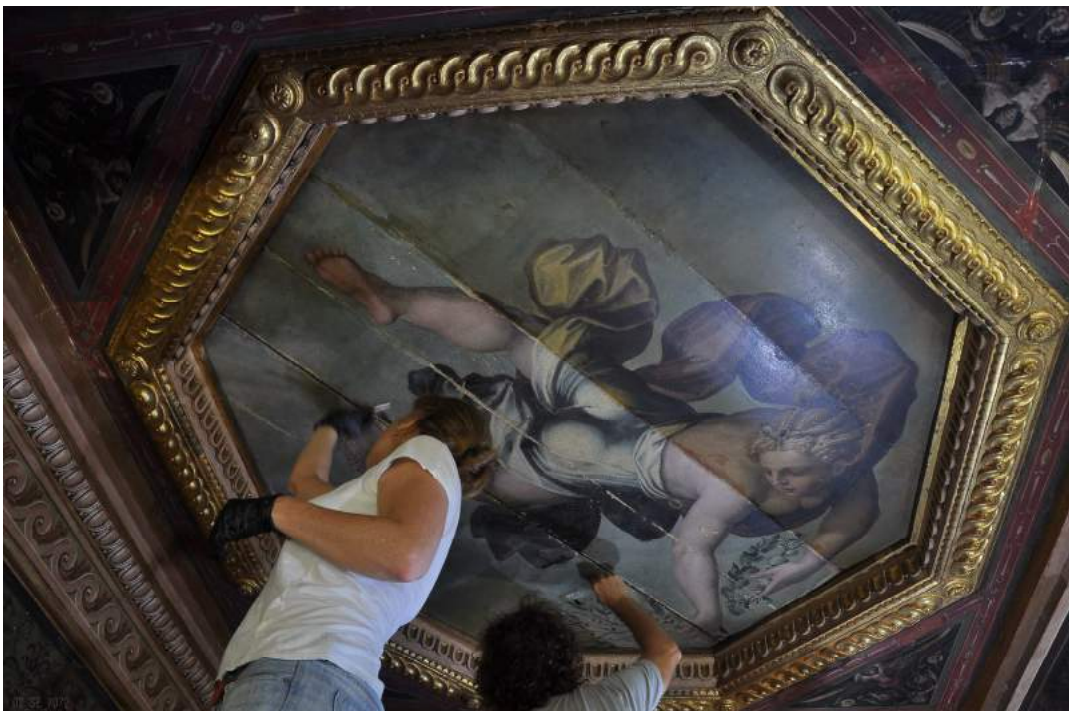
tavola rappresentante "la Pace" durante la pulitura

3. pulitura differenziata a seconda delle tecniche pittoriche utilizzate: nelle tavole a tempera grassa si eseguono tre tipi di pulitura in successione con solventi alleggeriti gradualmente al fine di rimuovere la vernice superficiale alterata; nelle cornici la pulitura viene differenziata con due metodologie in base alle diverse decorazioni utilizzando solventi a PH controllato;

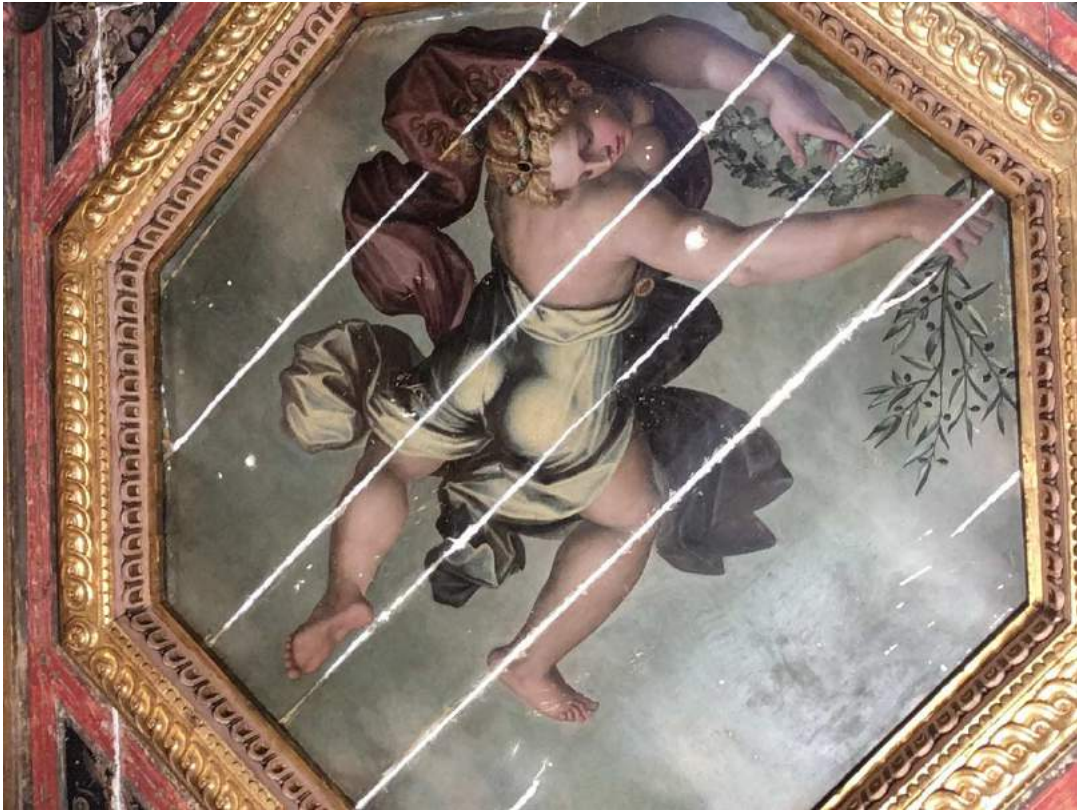
tavola rappresentante "la Pace" dopo la stuccatura (fase 2)

1. il consolidamento, sia nelle tavole che nelle cornici di contorno, della pellicola pittorica sollevata;
2. rimozione delle velinature e stuccature decoese. Successiva ristuccatura delle porzioni mancanti ed ammalorate;

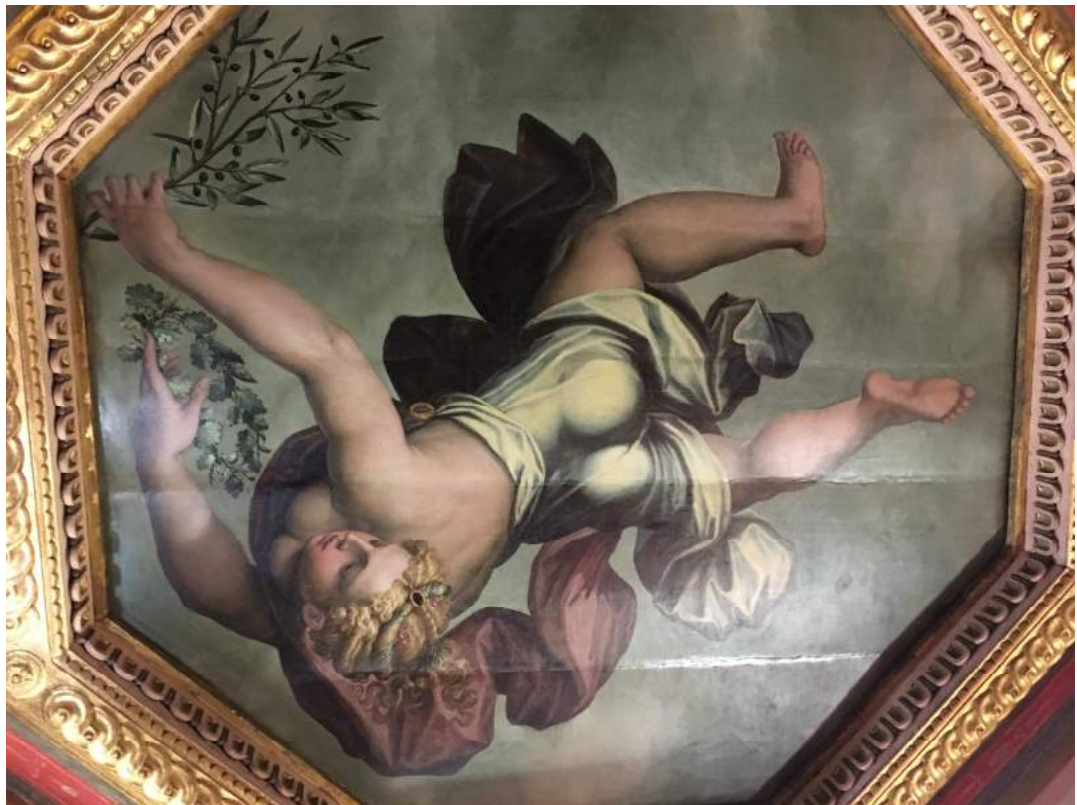
tavola rappresentante "la Pace" dopo la reintegrazione pittorica (fase 4)

4. reintegrazione pittorica eseguita con colori a vernice e tempere con la metodologia del "sottotono" e della "selezione cromatica" nelle stuccature;
5. il lavoro sarà ultimato con la verniciatura superficiale delle tavole con vernice spray per omogeneizzare le reintegrazioni pittoriche con l'originale.

Allo stato attuale l'intervento di restauro è ultimato con la fase 4 (reintegrazione pittorica) nelle Tavole del *Carro del Sole* e de *La Pace* e con la fase 3 (pulitura) nelle *Tavole del Giorno*, *La Verità* e *Saturno mutila il Cielo*. Le medesime fasi di restauro riguardano le relative cornici circostanti le suddette tavole.

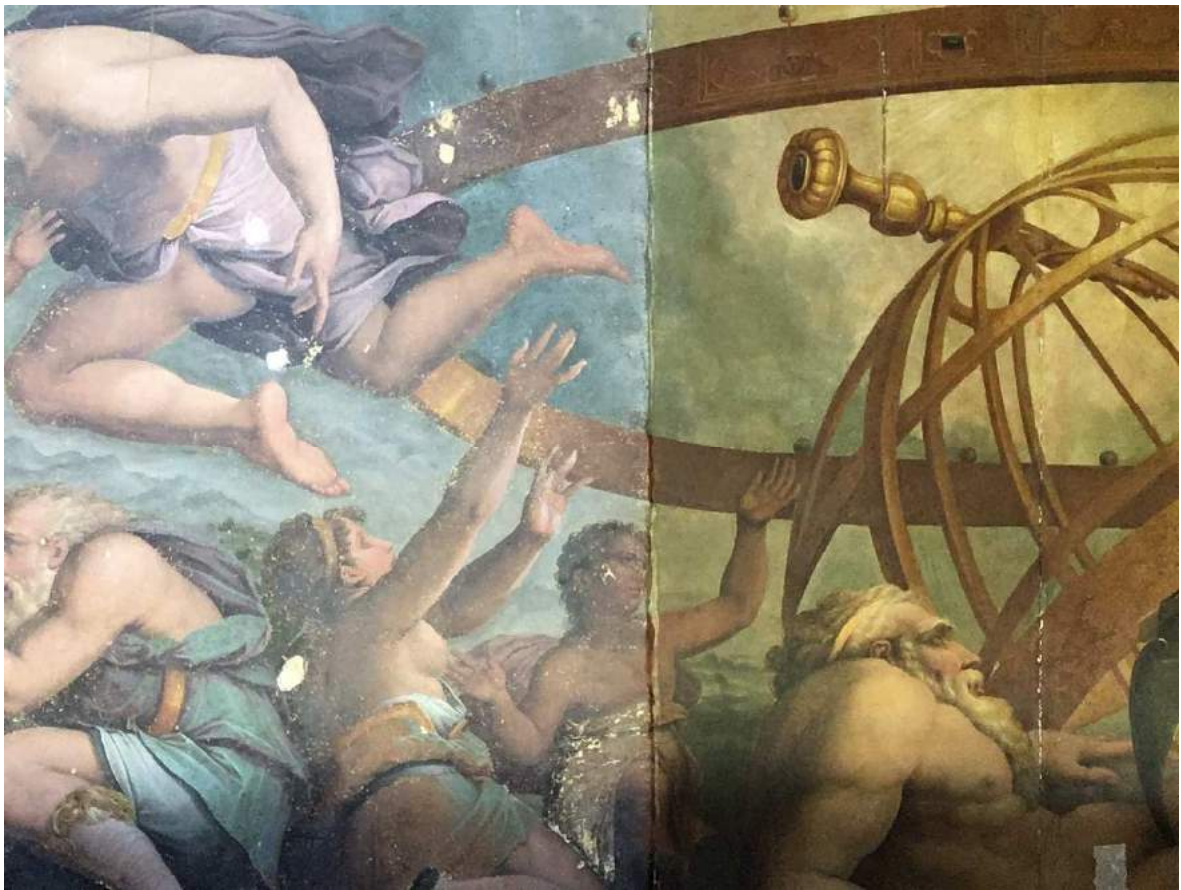
tavola rappresentante "Saturno mutila il Cielo" durante la pulitura

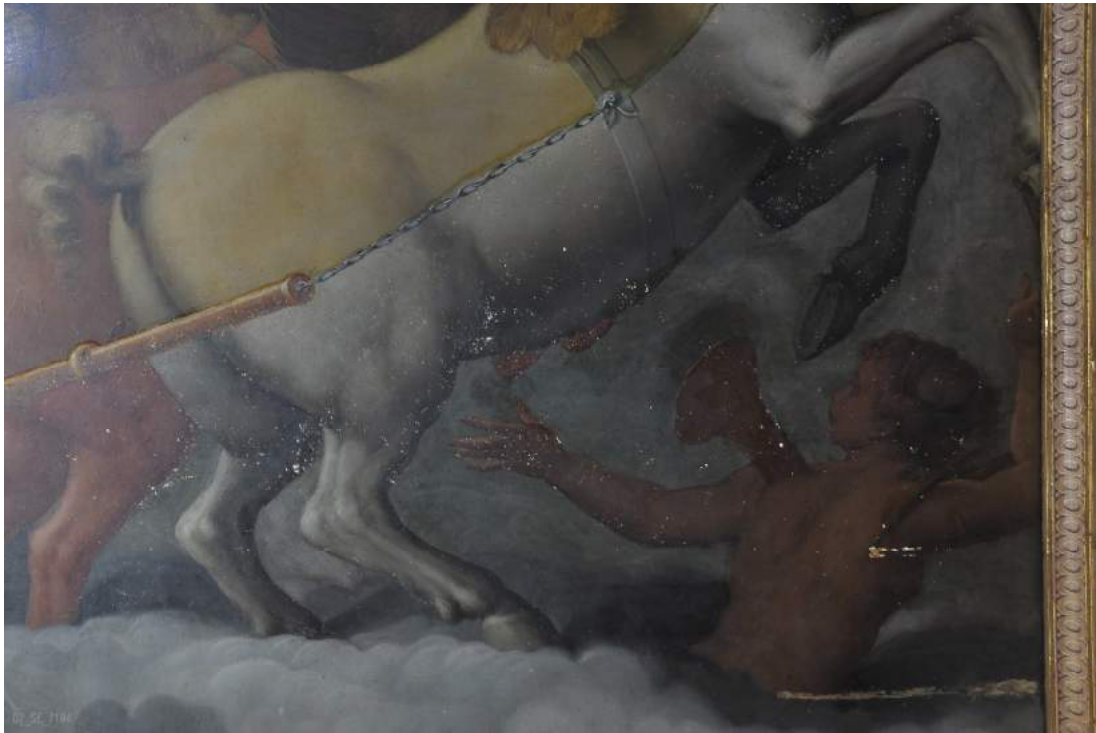
tavola rappresentante "il Carro del Sole" durante la pulitura

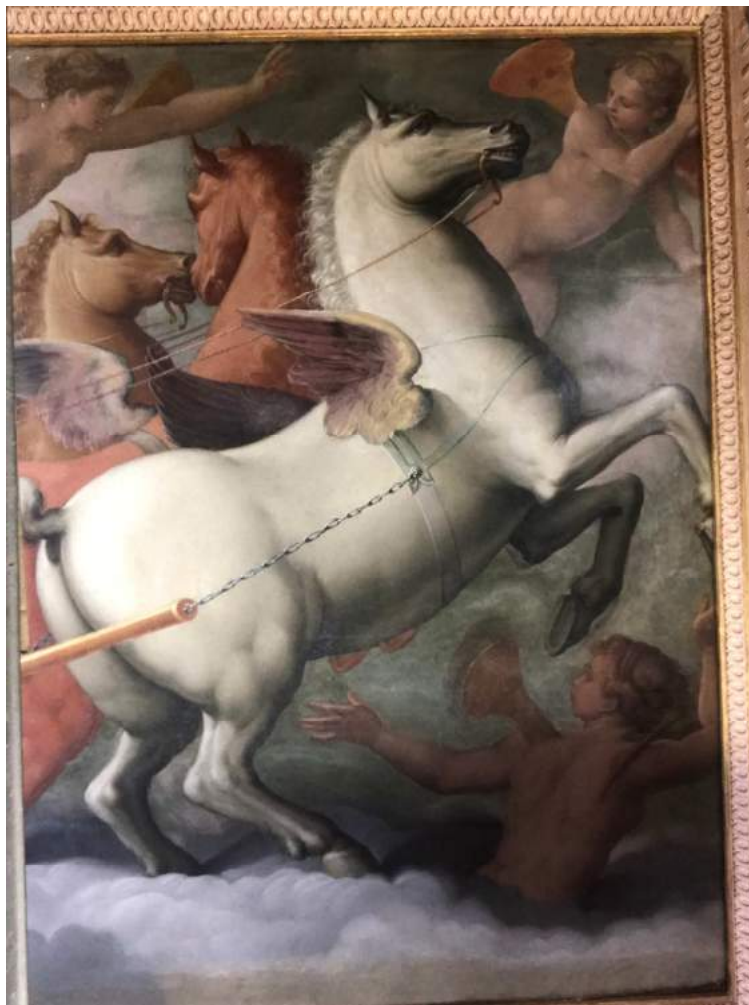
tavola rappresentante "il Carro del Sole" dopo la reintegrazione pittorica (fase 4)

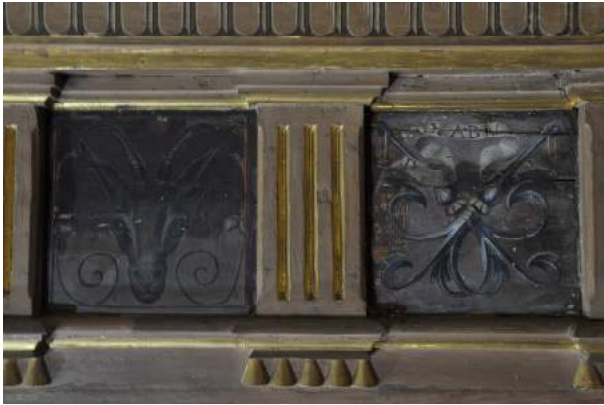
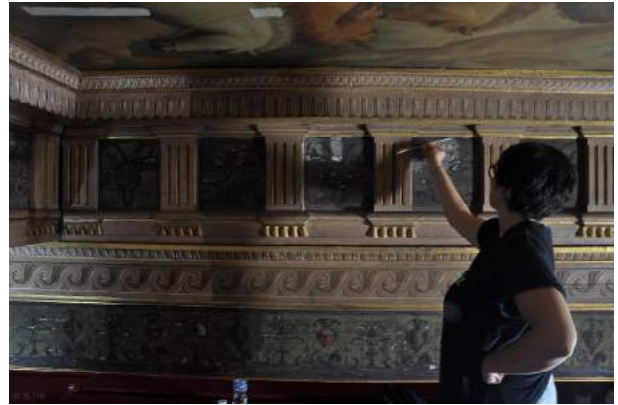
Particolare di cornice prima e durante la fase di restauro

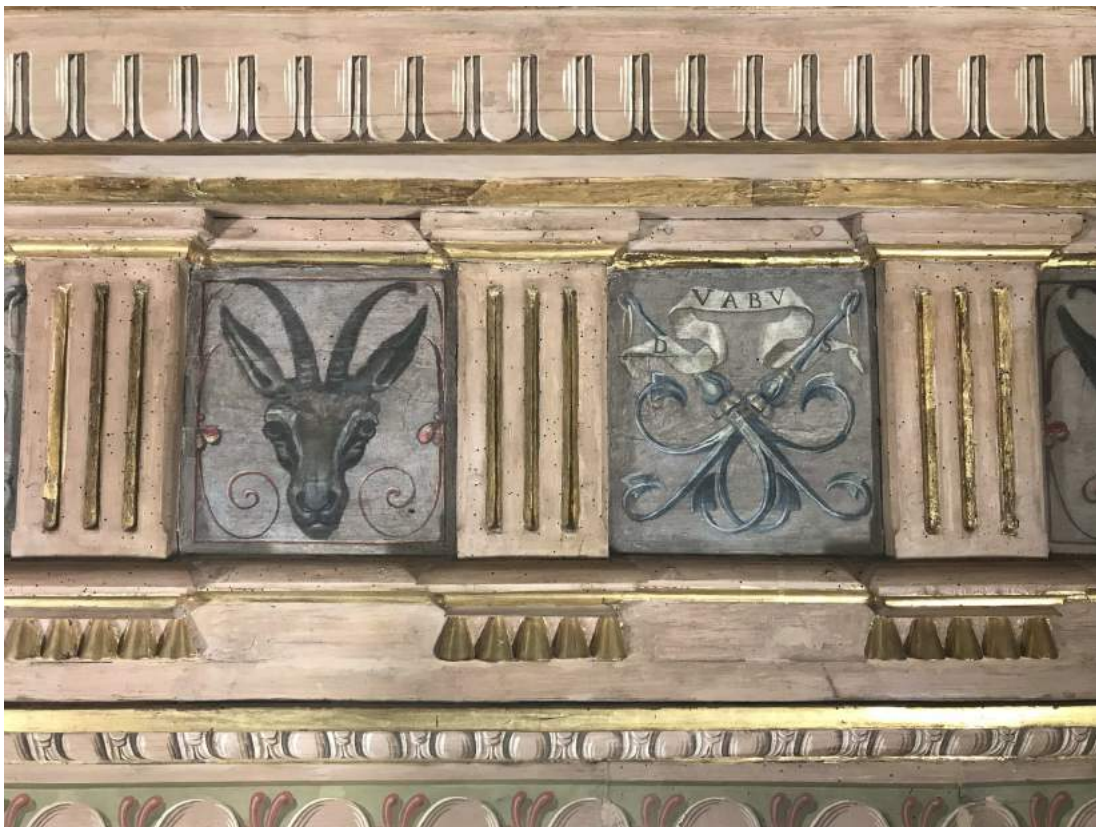
Particolare di cornice dopo la reintegrazione pittorica (fase 4)
