Palazzo Vecchio – Sala Elementi

Restauro delle superfici affrescate e risanamento del soffitto decorato. Completamento del restauro.

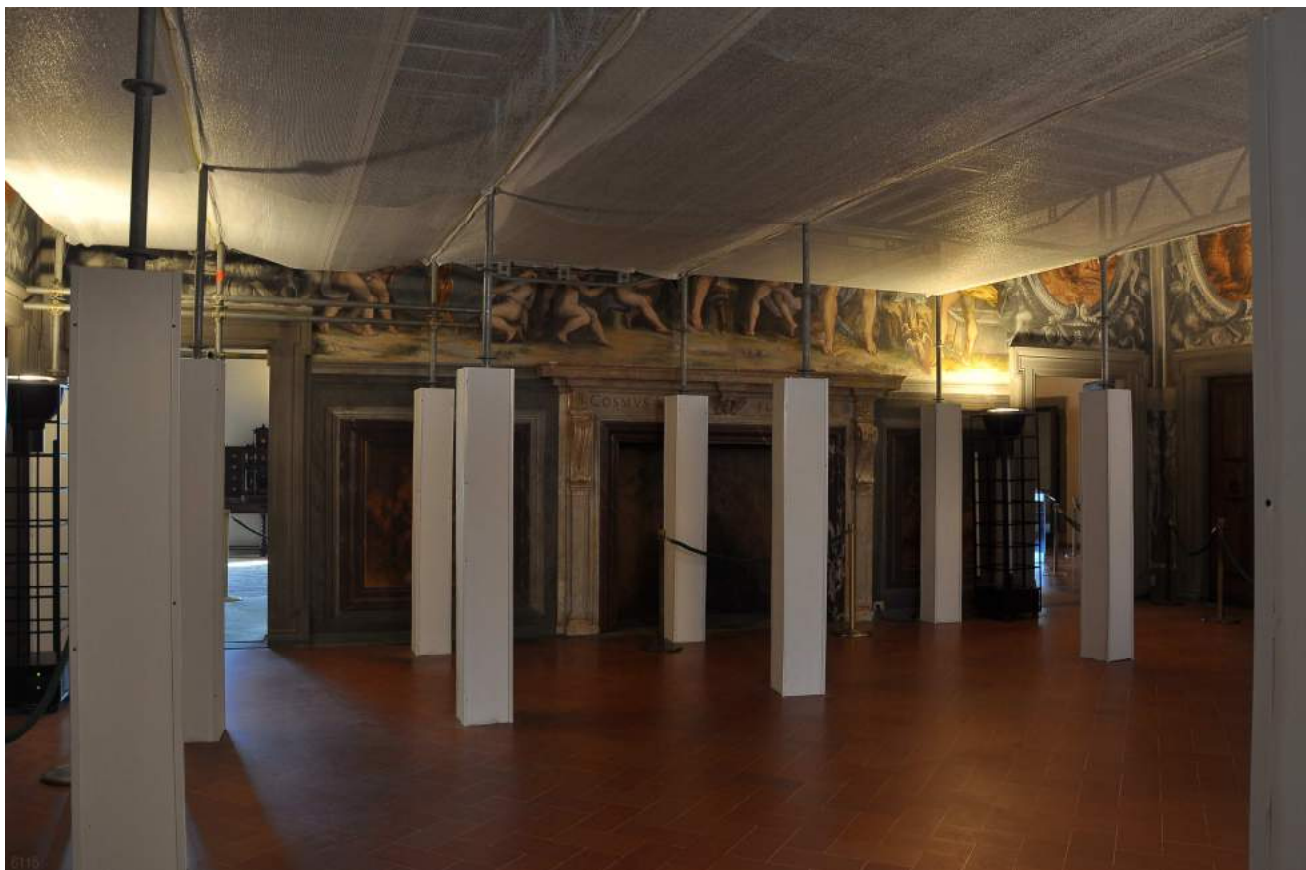
Allestimento del cantiere per il restauro del soffitto

Allestimento del cantiere: montaggio del ponteggio per effettuare la seconda fase di restauro nella parete Ovest e nella parete Sud e relative porzioni di revisione del soffitto. La struttura portante del ponteggio è stata rivestita con pannelli di cartongesso sui quali sono stati apposti i teli serigrafati con la riproduzione delle pareti affrescate. Come in precedenza per il restauro delle altre due pareti, tutto il ponteggio ha una larghezza tale da assicurare la fruibilità da parte degli operatori e del pubblico che periodicamente effettua visite guidate con accompagnamento del personale della direzione lavori e della ditta restauratrice. Installazione di video con la riproduzione delle immagini e video concernenti le fasi di restauro, aggiornati in tempo reale.

A partire dal mese di Giugno è stato realizzato il nuovo cantiere con un ponteggio a platea che permetterà la fruizione della sala ed allo stesso tempo l'accesso per le visite guidate che saranno effettuate periodicamente. Sono state eseguite ulteriori prove di pulitura precedute da attente ed accurate indagini preliminari. Visti i buoni risultati ottenuti nelle prove eseguite, si prosegue il lavoro effettuando i consolidamenti nelle pitture del cassettonato.

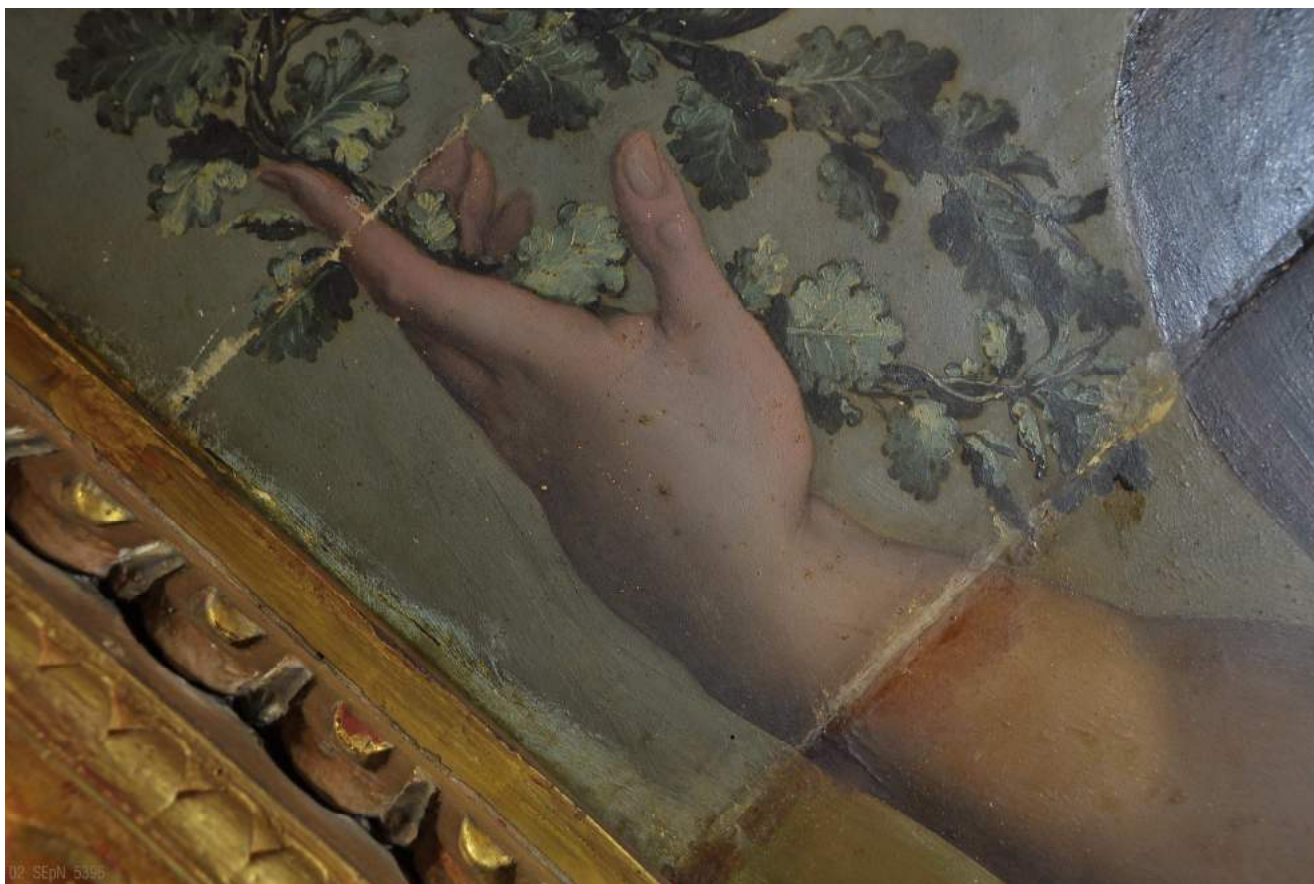
Particolare di una delle prove di pulitura

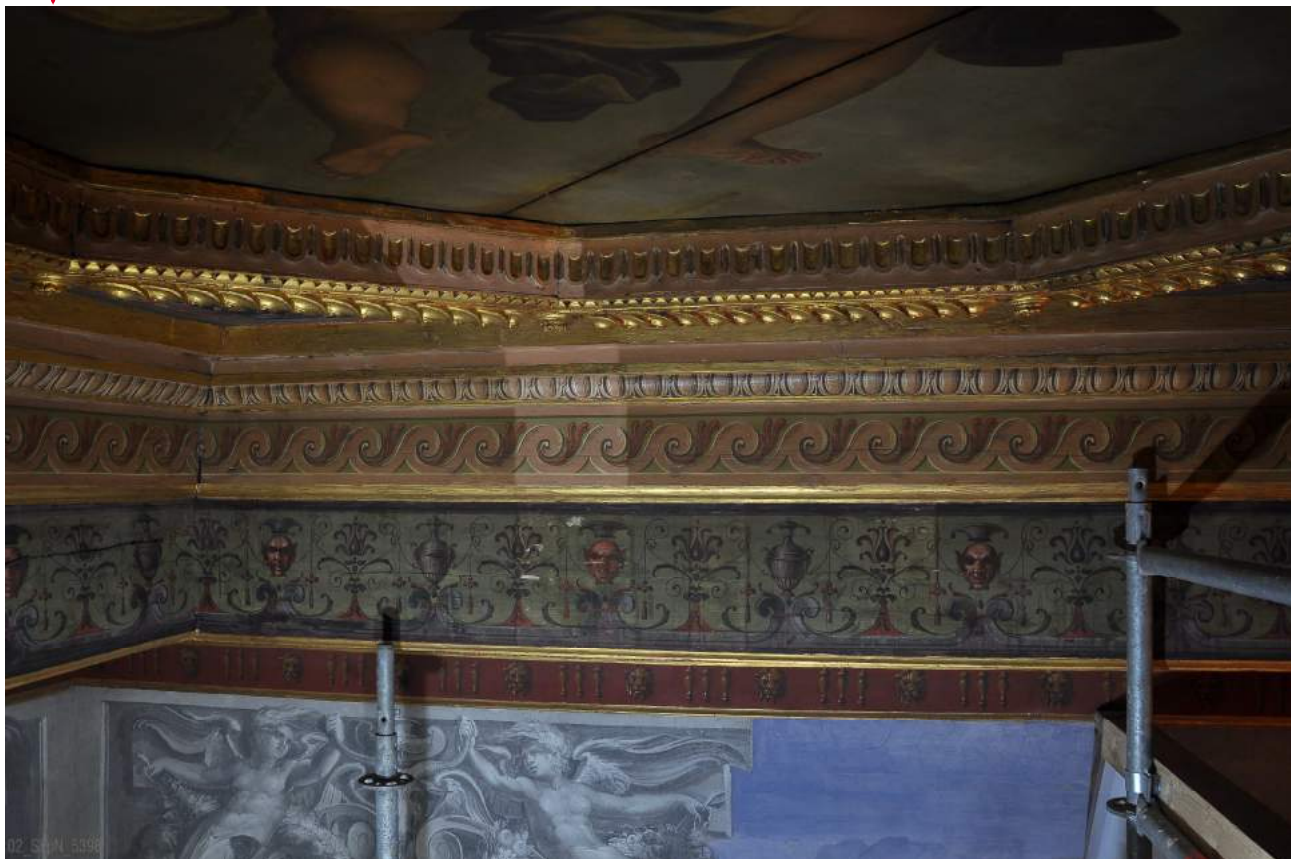
Prove di pulitura sulle cornici
