Palazzo Vecchio – Sala Elementi

Restauro delle superfici affrescate e del soffitto decorato

Breve cronistoria delle lavorazioni:

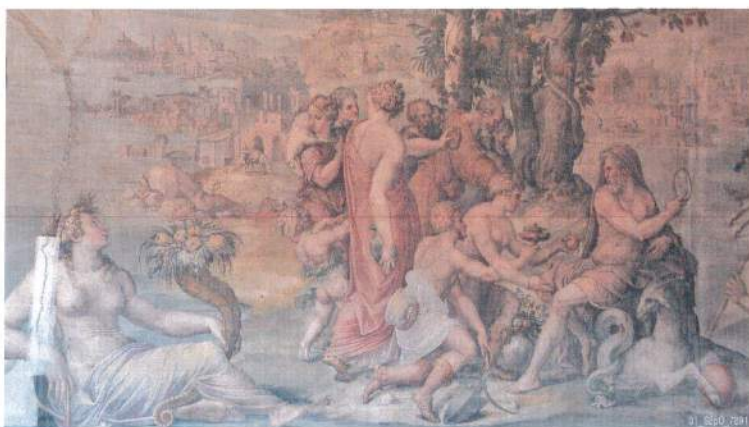
parete Ovest prima della pulitura

La pulitura è stata preceduta da una attenta ed accurata fase di indagini preliminari eseguite dopo aver avuto il risultato delle analisi diagnostiche. La pulitura ha permesso di rimuovere dalla superficie tutto ciò che è estraneo all'opera: questa è la fase più importante ed allo stesso tempo più delicata perché non reversibile.

Alla fine del mese di agosto, visto l'ottimo risultato delle operazioni di pulitura nelle pareti Est (acqua) e Nord (fuoco), la D.L. su suggerimento del Direttore Operativo restauratore prof Botticelli, ha deciso di intervenire con la pulitura della parete Ovest quando ancora il clima permetteva una buona reazione degli impacchi con il carbonato di ammonio utilizzati al fine di dare unitarietà al lavoro.

Nel mese di settembre è stato quindi montato il ponteggio nella parete ovest in modo da consentire le operazioni di pulitura che si sono concluse entro la fine del mese stesso. Lo smontaggio dell'impalcatura ha reso possibile poter temporaneamente ammirare la bellezza dell'affresco esaltata ancor più dalla restituzione dei colori.

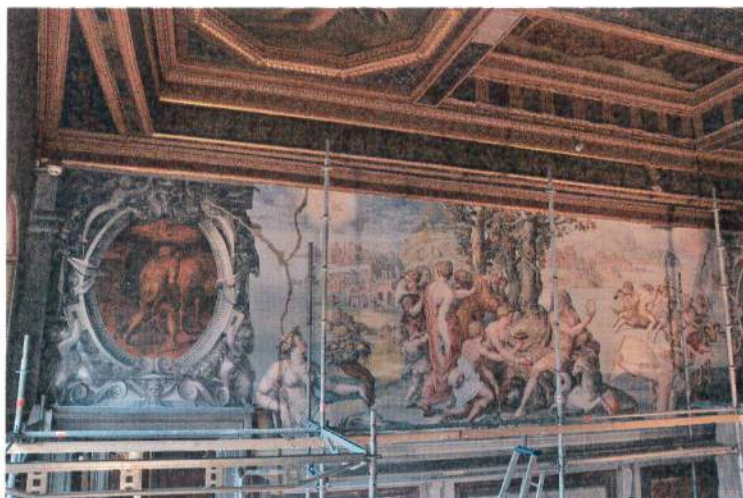
parete Ovest dopo la pulitura
